اثرات زلزله اول تیر ۱۳۸۱ چنگوره - آوج بر ساختمانهای تمام اسکلت فولادی

مهندس سهیل مجیدزمانی
مرکز تحقیقات ساختمان و مسکن

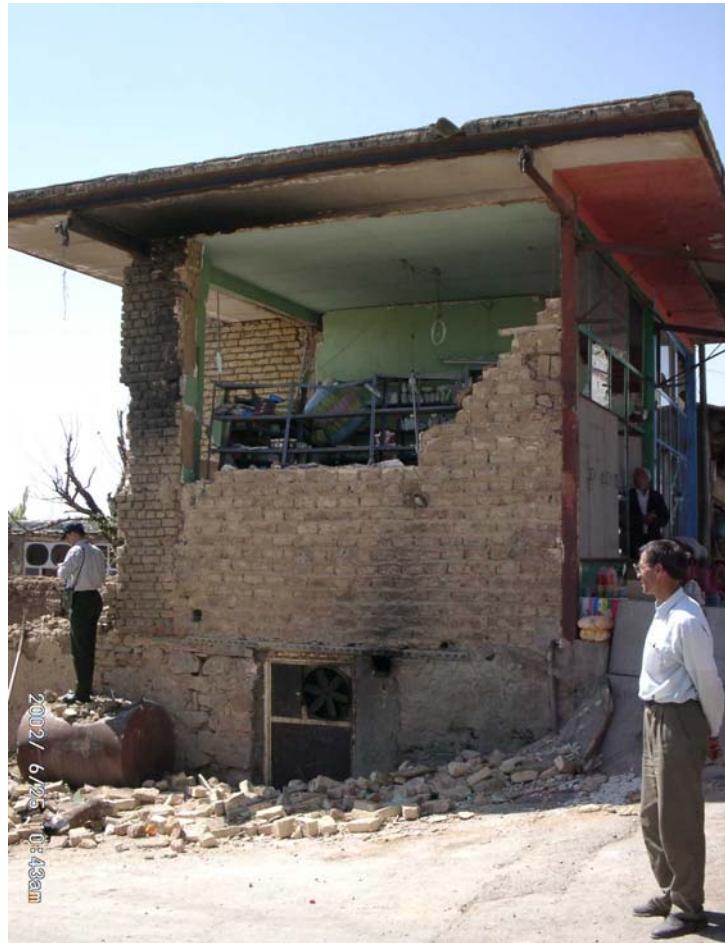
علت این امر عدم تعییه عناصر اتصال دهنده قاب و دیوار است. باید توجه داشت که با استفاده از شاخص های فولادی میتوان اتصال لازم را بین دیوار و ستون مجاور ایجاد نمود که روشنی آسان و اجرایی است. (تصویر شماره ۱) اتصال مناسب بین دیوار و سقف را می توان با اجرای رگ آخر اجرچینی با ملات کافی و جا گذاری آجرها با فشار، ایجاد نمود.

تصویر شماره ۱- فرو ریختن دیوار میانقاب در یک ساختمان ۲ طبقه در بخش آوج

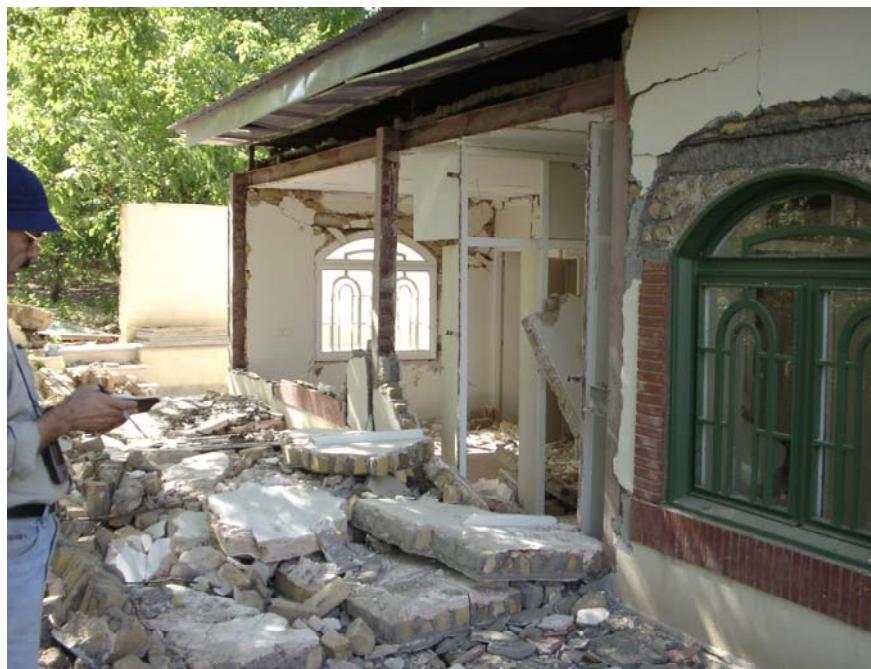
همچنین عدم تعییه کلاف های قائم در اطراف بازشوهای بزرگ از دیگر علل فرو ریختن دیوارهای شامل این بازشو ها بوده است. (تصویر شماره ۲)

تصویر شماره ۲- فرو ریختن دیوار میانقاب شامل بازشوی بزرگ در یک ساختمان ۱ طبقه در روستای چنگوره

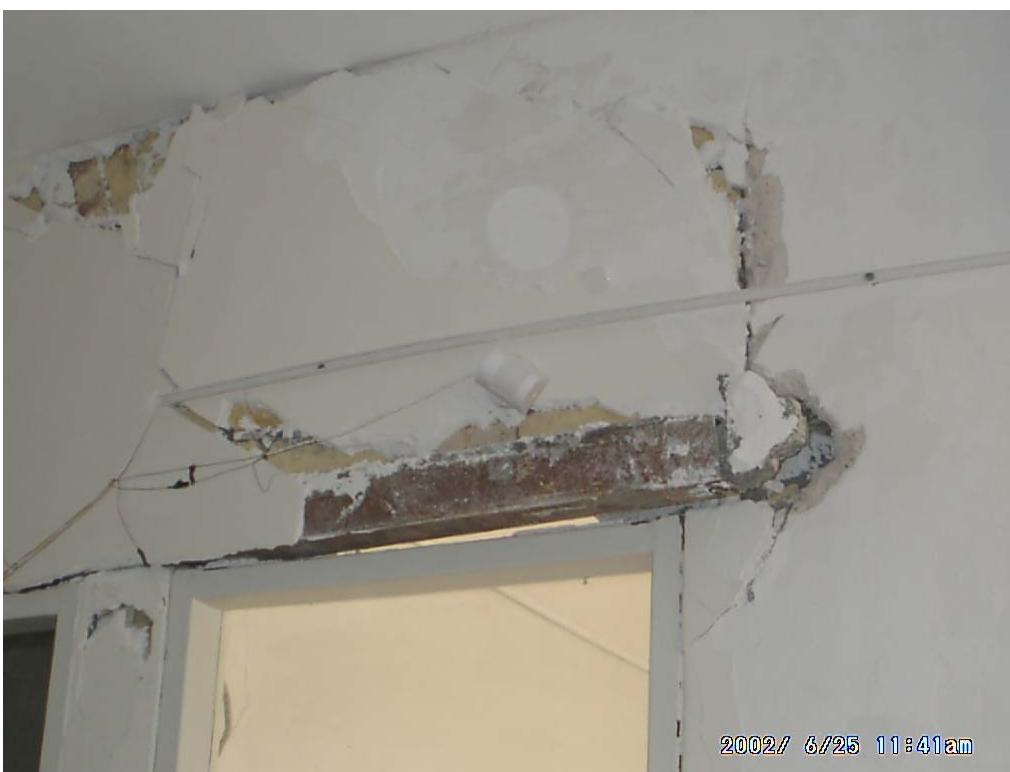
در یکی از ساختمانهای مورد بازدید در بخش آوج مشاهده شد که به علت عدم اتصال مناسب مقطع قوطی فولادی نعل درگاه با اجرچینی مجاور ، این عضو از دیوار خارج شده است . ریزش دیوار در این مورد مشاهده نشد ، اما اصولاً این امر محتمل است . (تصویر شماره ۳)

تصویر شماره ۳- خارج شدن نعل درگاه از دیوار در یک ساختمان اداری در بخش آوج

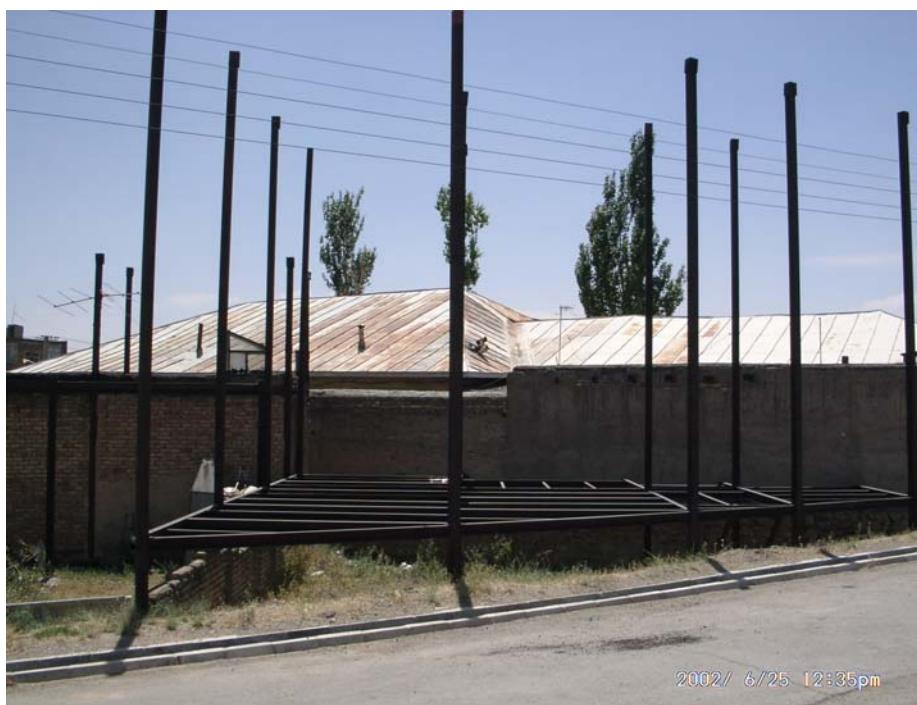
ضریب استفاده نمی شود. (تصویر شماره ۴) اتصال تیرها و ستونها با استفاده از نبشی های نشیمن تکیه گاهی صورت می گیرد که فاقد گیرداری و ظرفیت خمی قابل توجه در جذب و استهلاک انرژی زلزله هستند. ساختمان دارای سیستم باربر جانبی طراحی شده ای نیست و تنها اتکای آن به ظرفیت برشی دیوارهای میانقاب و تیغه های داخلی است. اتصال خاصی بین دیوارهای میانقاب و ستونهای طرفین دیوار ایجاد نشده است و خود دیوارها نیز بدون در نظر گرفتن جزئیات خاص برای ایجاد شکل پذیری یا محدود ساختن مدهای شکست، اجرا شده اند. درمجموع می توان گفت که ساختمانهای با خصوصیات فوق، فاقد مقاومت و شکل پذیری کافی برای تحمل نیروهای زلزله هستند.

تصویر شماره ۴- اسکلت نمونه فولادی رایج در منطقه آوج شامل تیرها و ستونها با اتصال ساده و بدون مهاربندی

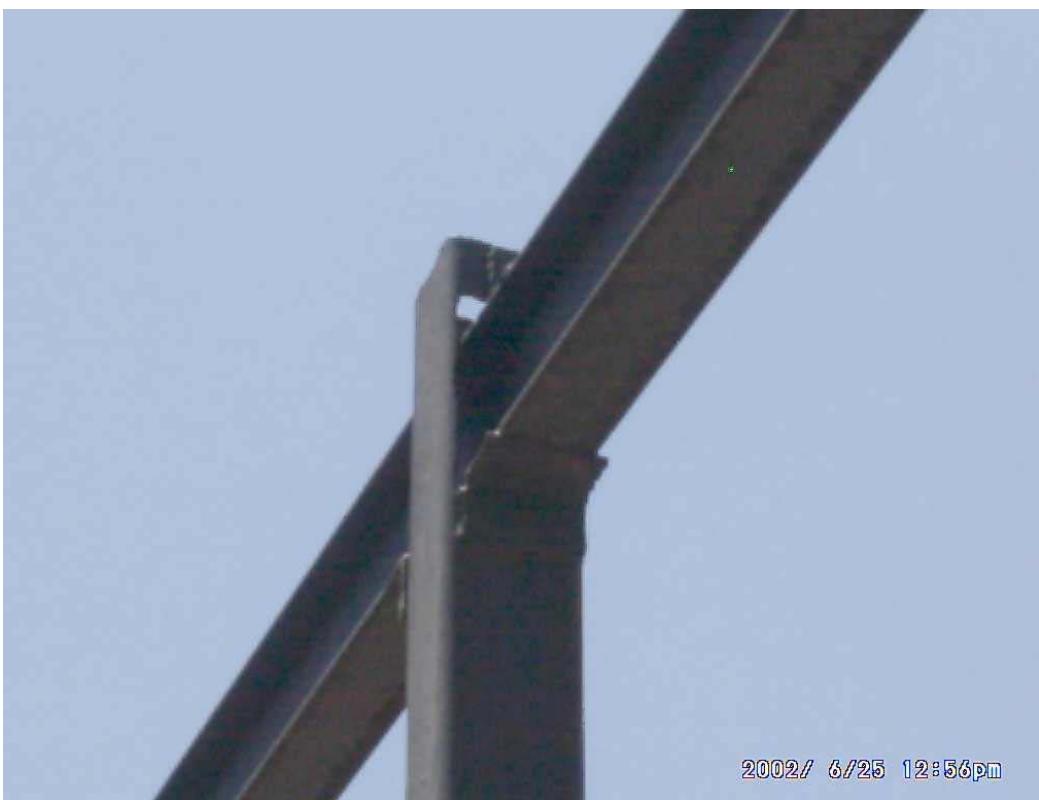
یکی از اتصالات بسیار رایج در منطقه آوج شامل سوراخ کردن قوطی فولادی و عبور تیر فولادی I شکل از میان ستون است . (تصویر شماره ۵) بار ثقلی تیر به وسیله نبشی های تکیه گاهی به ستون منتقل می شود . به دلایل زیر این اتصال در برابر نیروی جانبی بسیار ضعیف است :

- الف) تضعیف شدید ظرفیت لنگر خمیستون در محل اتصال به دلیل بریده شدن بالهای آن
- ب) ضعف لبه های بریده شده مقطع قوطی ستون در برابر کمانش ورق تحت بار محوری توام با حرکت جانبی
- ج) انتقال نیروی محوری بال تیر به ستون بدون استفاده از ورق های سخت کننده و پیوستگی در جان ستون
- د) قابلیت تغییر شکل نبشی های نشیمن تکیه گاهی و خارج شدن آنها از زاویه قائم که نشان دهنده عدم توانایی انتقال لنگر خمیستون بین تیر و ستون است . (تصویر شماره ۱۲)

تصویر شماره ۵- اتصال نمونه رایج تیر و ستون در اسکلت‌های فولادی منطقه آوج

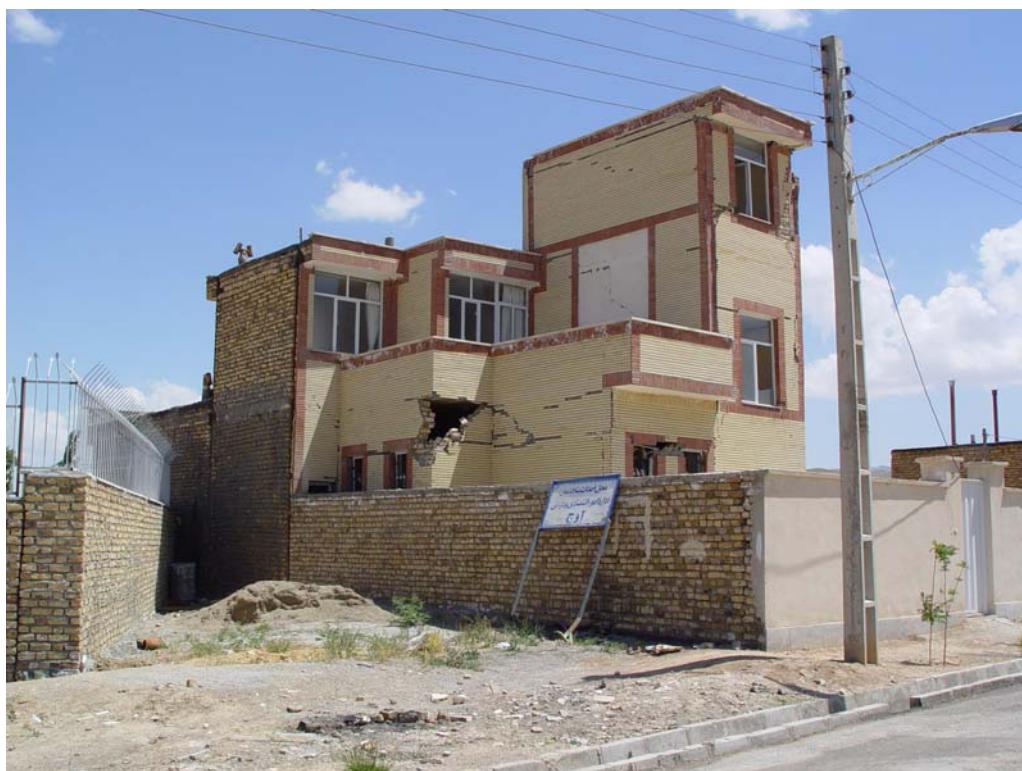
در پایان باید اشاره کرد که فقط در یک نمونه از ساختمانهای دارای قاب ساختمانی یعنی ساختمان قوه قضاییه در بخش آوج، از مهاربندهای قائم در قابها استفاده موثری شده بود و این ساختمان فاقد خسارات قابل توجه سازه ای و غیر سازه ای بود. این در حالیست که ساختمان اداره امور اقتصادی و دارائی بخش آوج در مجاورت آن، به دلیل نداشتن سیستم مقاوم جانبی مناسب، دچار خسارات شدیدی شده بود.

تصویر شماره ۶- نمای عمومی ساختمان امور اقتصادی بخش آوج

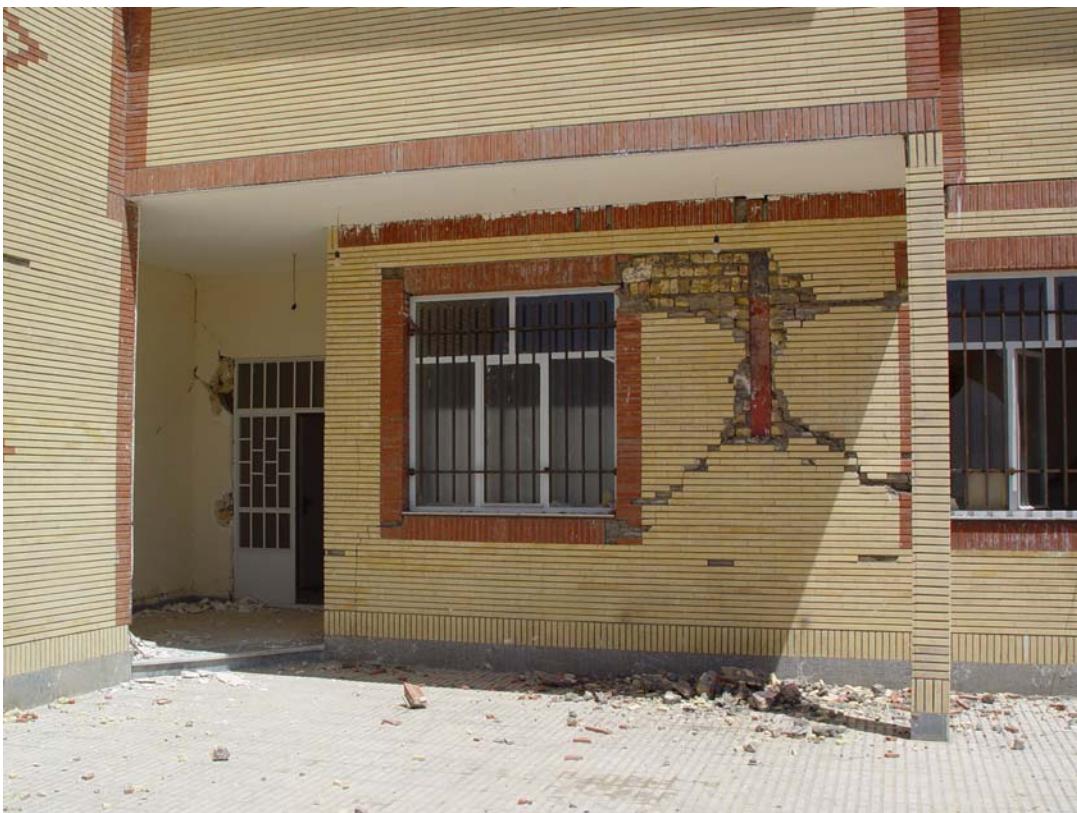
علت این آسیب، عدم یک سیستم مقاوم در برابر بارهای جانبی است که دارای مقاومت و شکل پذیری کافی باشد. در فقدان مهاربندها و قاب های خمی، نیروهای جانبی زلزله به دیوارهای ساختمان منتقل میشود و به علت تردی این دیوارها و ظرفیت برشی اندک، ترک خوردگیهای عمیق در دیوارها ظاهر می شود که دارای زاویه حدود ۴۵ درجه با سطح افق هستند و در صورت تکرار چرخه های بارگذاری و باربرداری به صورت ضربدری در آمده و بخش هایی مثلثی شکل از آنها جدا شده و فرو می ریزد. (تصویر شماره ۷ و ۸)

تصویر شماره ۷- ترک خورده برشی دیوار میانقاب در ساختمان تصویر ۶

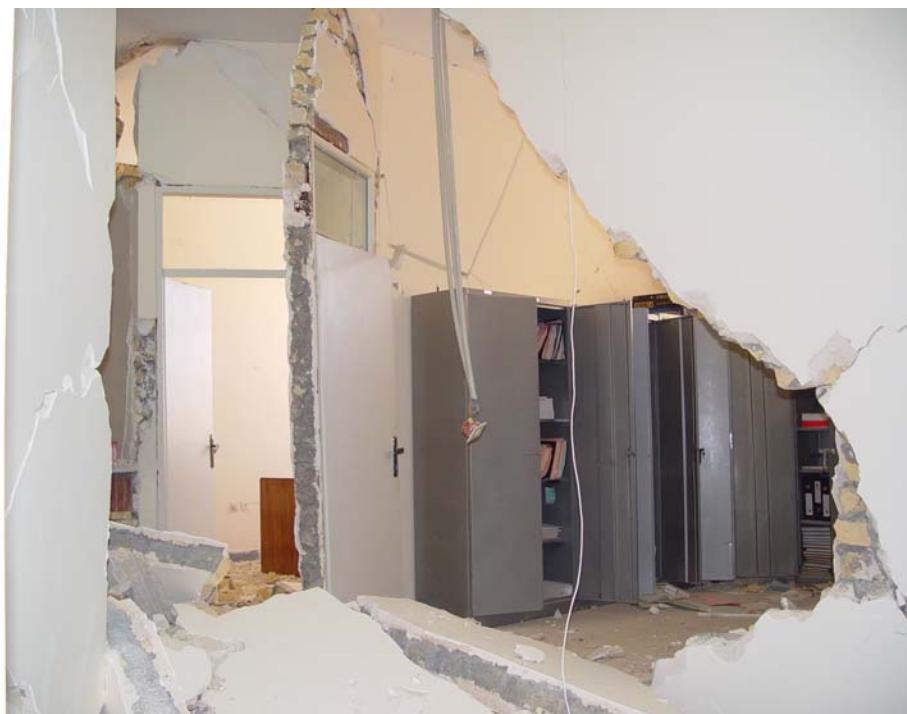
تصویر شماره ۸- ترک خورده برشی و ریزش تیغه جدادر در ساختمان تصویر ۶

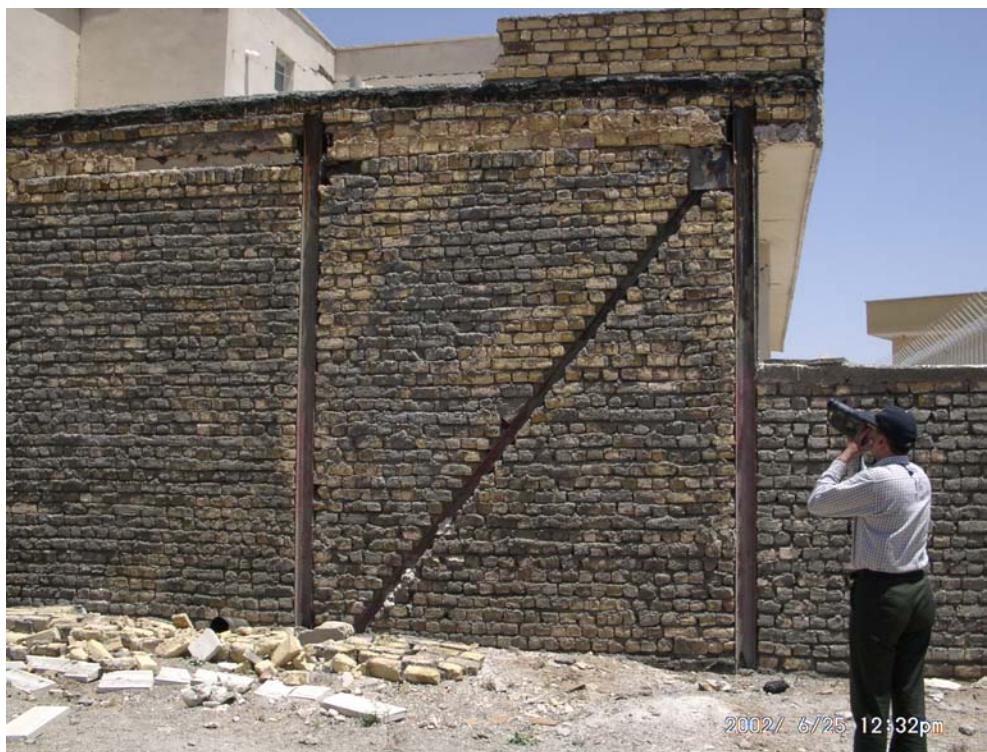
در یکی از ساختمانهای مورد بررسی، علیرغم وجود مهاربند ضربدری در طبقه همکف، به علت عدم اتصال کافی بین ورق اتصال مهاربند و تیر و ستون، عملآ نیروی زلزله به مهاربند منتقل نشده بود. (تصویر شماره ۶، ۹ و ۱۰)

تصویر شماره ۹- تنها مهاربندی قابل رویت در ساختمان تصویر شماره ۶

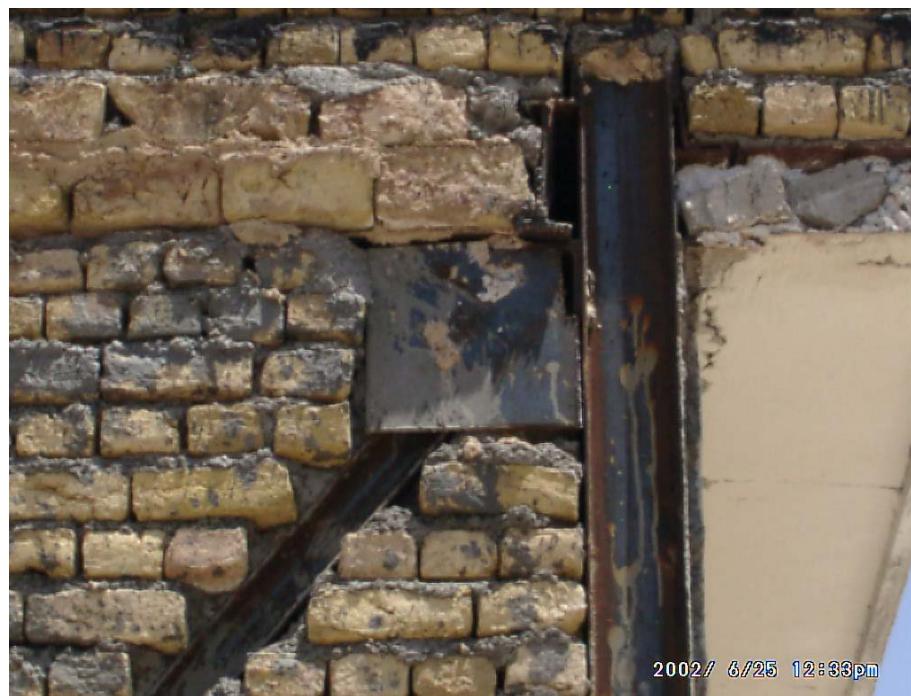
تصویر شماره ۱۰- اتصال غیرقابل قبول مهاربند و تیر و ستون در ساختمان تصویر شماره ۶

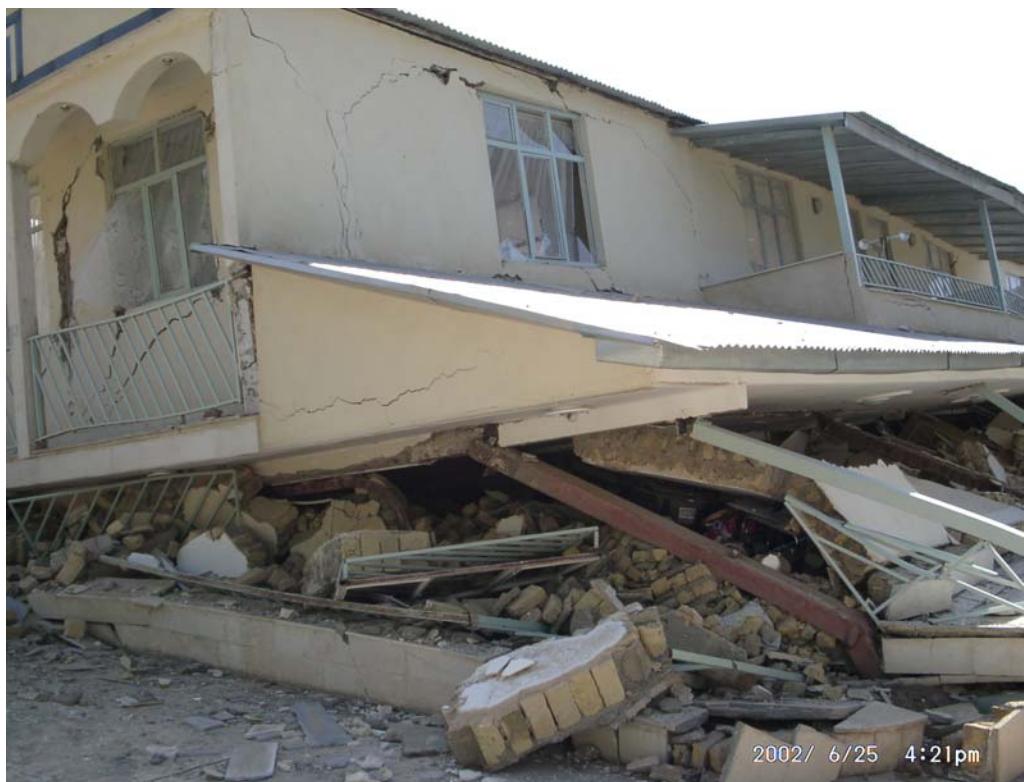
در ساختمانهای دارای قاب ساختمانی ساده و بدون مهاربندی، به علت استفاده از اتصال ساده یانیمه گیردار بین تیر و ستون، ظرفیت خمی قابل توجهی در برابر بارهای جانبی وجود ندارد. اگر به علت تعدد بازشوها و نورگیرها در یک جهت ساختمان، ظرفیت برشی محدود دیوارها نیز موجود نباشد، با تخریب اتصال تیر و ستون و یا تخریب ستون، کل ساختمان یا یک طبقه کامل با تغییر مکان جانبی زیاد منهدم می شود. این اتفاق به ویژه در روتای چنگوره که دارای تعدادی ساختمانهای بزرگ ویلایی بود، اتفاق افتاده است. (تصویر شماره ۱۱)

تصویر شماره ۱۱- انهدام طبقه همکف یک ساختمان ۳ طبقه در روستای چنگوره

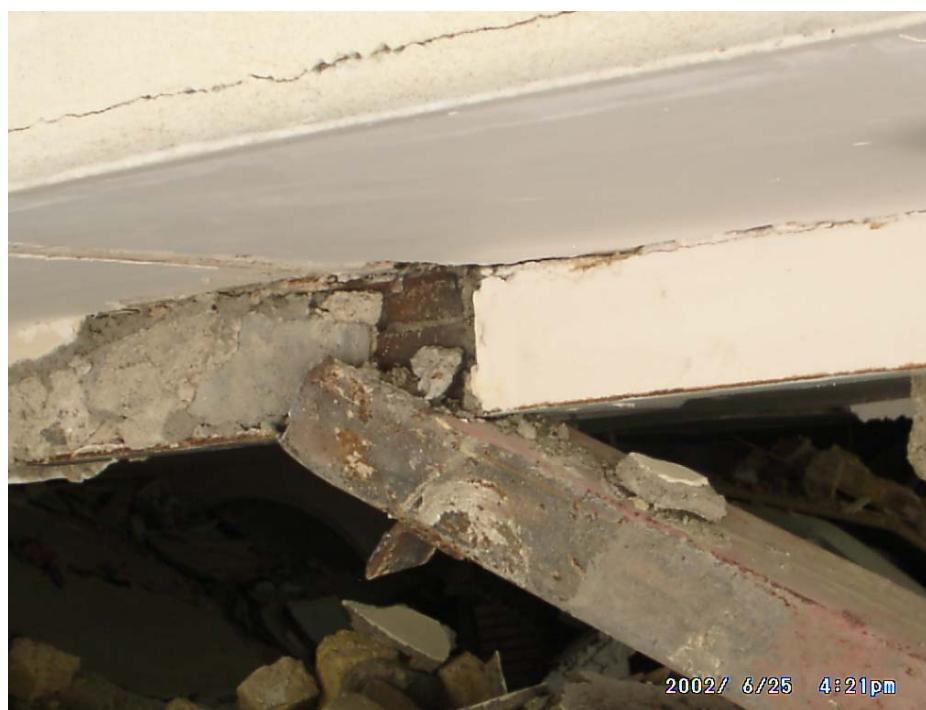
تصویر شماره ۱۲- انهدام اتصال تیر و ستون در ساختمان تصویر ۱۱

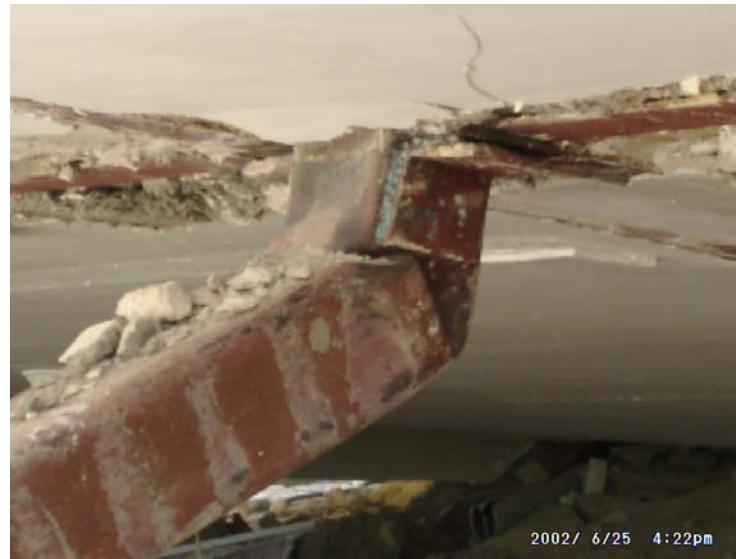
ستون قوطی فولادی در مقایسه با تیرهای پیوسته I شکل عوری از محل اتصال ، دارای ظرفیت خمیستون کمتری است و اصل تیر ضعیف و ستون قوی در انتخاب اندازه اعضاء رعایت نشده است . بنابراین تشکیل مفصل پلاستیک در ستون مقدم بر تشکیل این مفاصل در تیرها است و این مکانیزم بسیار نامطلوب است . علاوه بر این نیروی محوری ثقلی نیز در ستونها وجود دارد که با اضافه شدن به لنگر خمیستون وارد از تیر ، به راحتی از پوش ظرفیت باربری ستون تحت اثر همزمان نیروی محوری و لنگر تجاوز می کند . (تصویر شماره ۱۳)

تصویر شماره ۱۳- خرابی ستون در مجاورت اتصال تیر و ستون در ساختمان تصویر شماره ۱۱

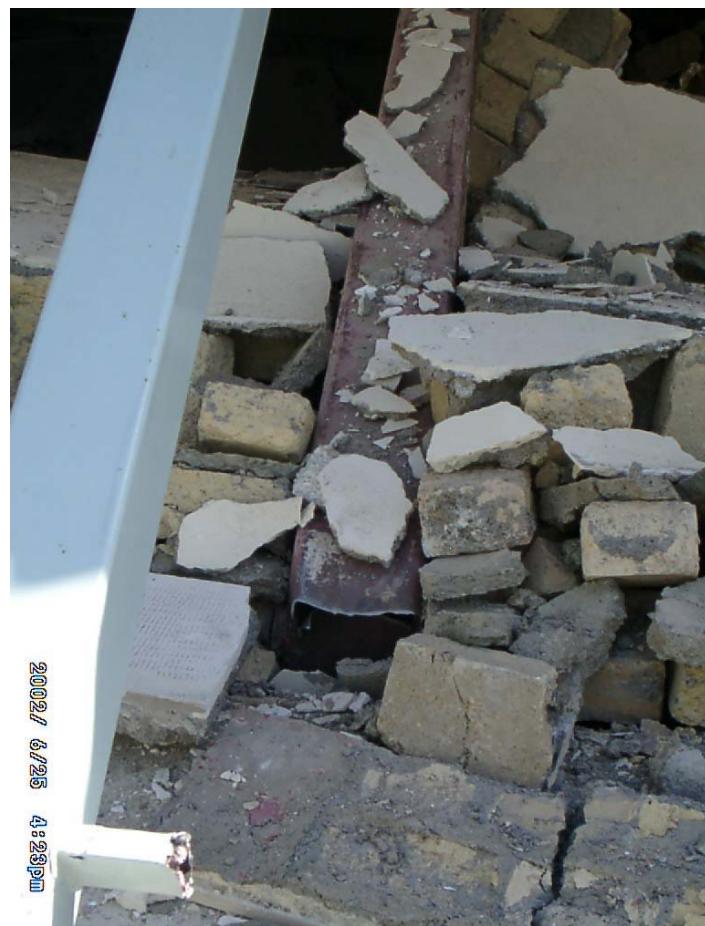
نکته دیگر ، استعداد ذاتی ورق نسبتاً نازک قوطی فولادی برای کمانش است که باعث افت ظرفیت خمیستون می شود . در غیاب ورق های پیوستگی و سخت کننده ، نمی توان انتظار داشت که مقطع قوطی فولادی نورده شده ، عملکرد مناسبی تحت بار زلزله داشته باشد . (تصویر شماره ۱۴).

تصویر شماره ۱۴- بریده شدن کامل مقطع ستون در تراز سقف زیرزمین در ساختمان تصویر ۱۱

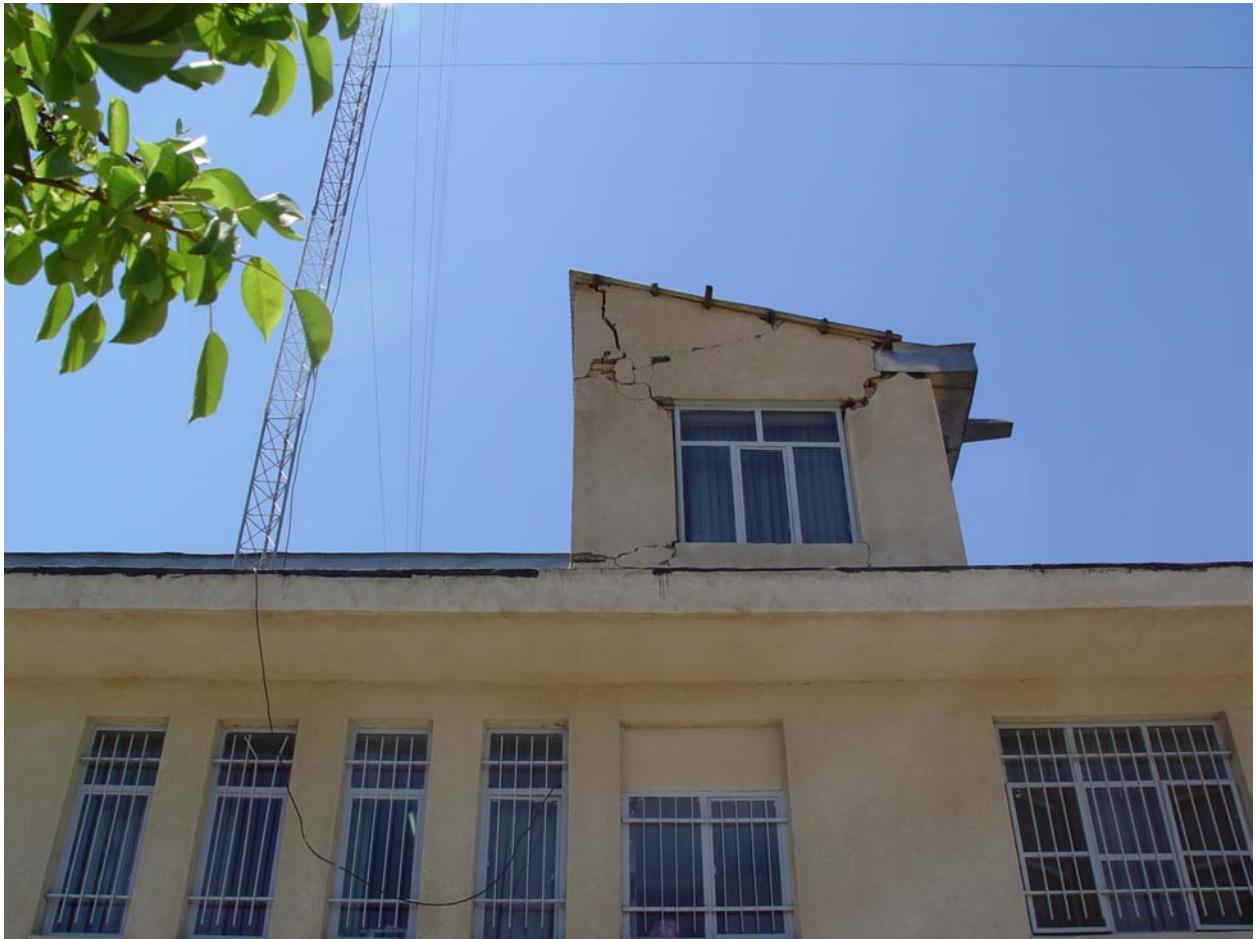
در چندین مورد دیده شد که خرپشته ساختمانهای دو یا سه طبقه علیرغم آسیب اندک طبقات پایین ، خود دچار ترک خوردنگی های قابل توجهی شده اند . علت این امر تشدید حرکات ساختمان در تراز فوقانی برای قطعات الحاقی است که در زلزله های دیگر نیزگزارش شده است . (تصویر شماره ۱۵)

تصویر شماره ۱۵- ترک خوردگی دیوارهای خرپشته بام در ساختمان اداری در بخش آوج
