تحلیل سازه ای ساختمان های آسیب دیده زلزله بم

محمد جلایر - دانشجوی مقطع کارشناسی عمران دانشگاه آزاد اسلامی واحد مشهد¹

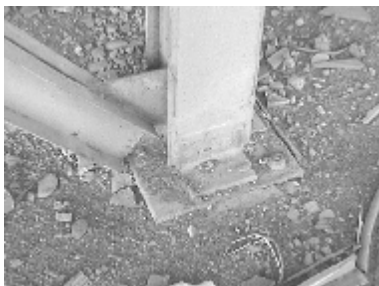
همان طور که در شکل (1) مشاهده می گردد ابعاد نامناسب کف ستون و اتصال نامناسب ورق اتصال بادبند با کف ستون و همچنین تامین نمودن طول جوش کافی از جمله عوامل تخریب سازه می باشد.

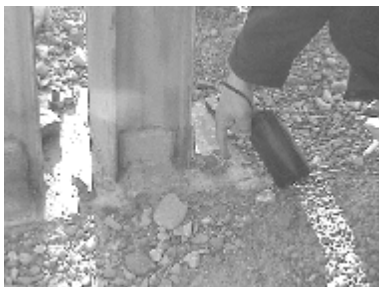
با توجه به شکل (2) گسیختگی میل مهارها و سطح مقطع کم میل مهارها به خصوص در کف ستون هایی که بادبندها به آنها منتهی می شود از عوامل تخریب می باشد .

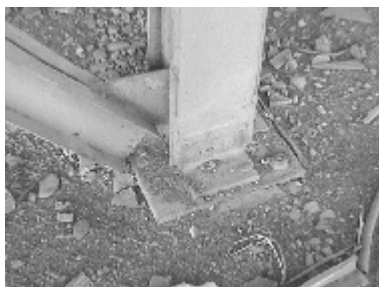
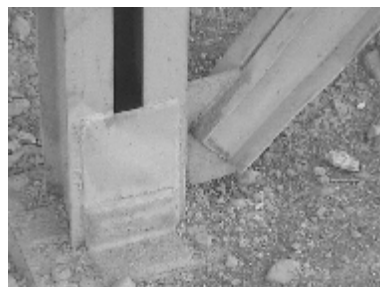
در شکل (3) استقرار نامناسب ستون بر کف ستون و استفاده از دو قطعه ورق جوش شده به یکدیگر جهت یک کف ستون از عوامل تخریب می باشد .

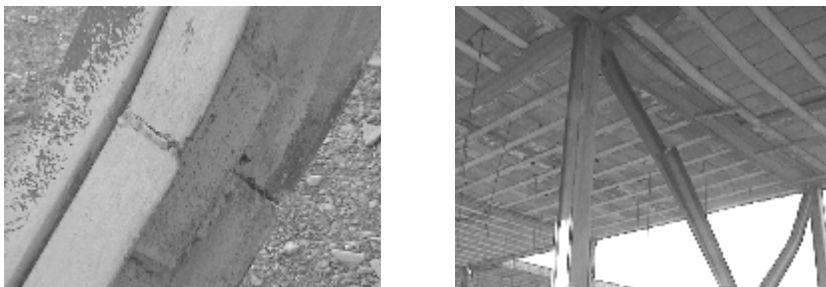
ترک خوردگی در جوش محل وصله بادبندها و گسیختگی آن در شکل (4) نشان داده شده است.

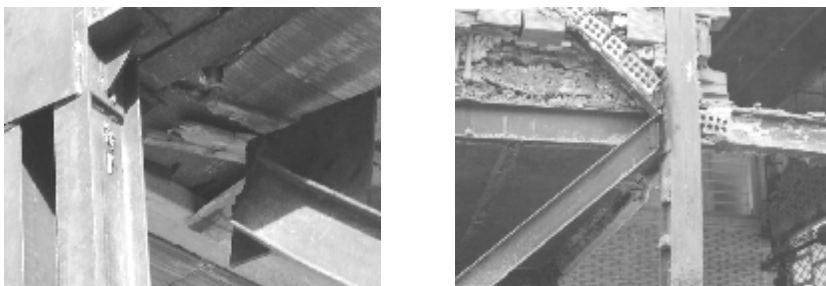
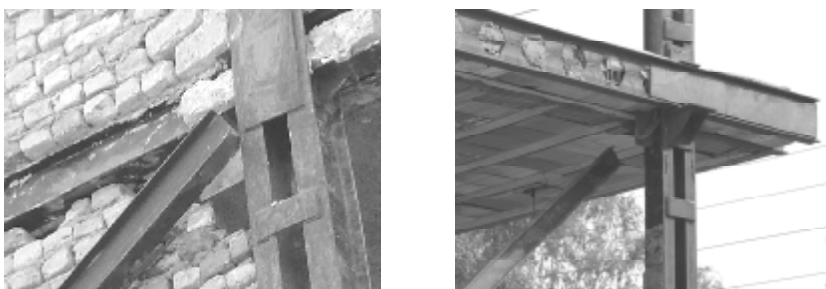
جدا شدن بادبندها بر اثر جوش بد و ورق اتصال ضعیف در شکل (5) نشان داده شده است .

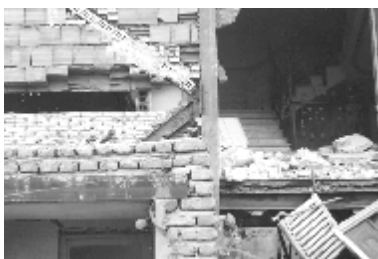
اتصال بادبند به ستون بدون تیر رابط
در شکل (6) نشان داده شده است .

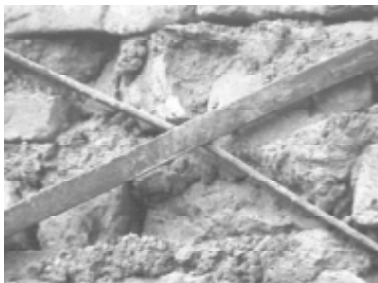
استفاده از بادبندهای نامناسب (تسمه و میلگرد) به جای پروفیل مناسب در شکل (7) نشان داده شده است.

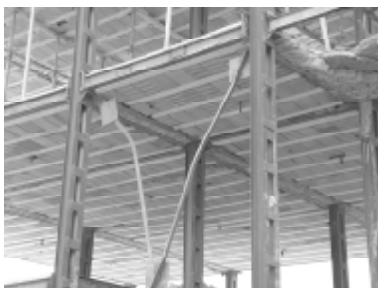
شکل (8)

کیفیت بد جوش و ورق اتصال ضعیف باعث کنده شدن ورق اتصال شده ، همچنین عدم استفاده از مقطع فشاری مناسب باعث کمانش بادبند شده است شکل (8).

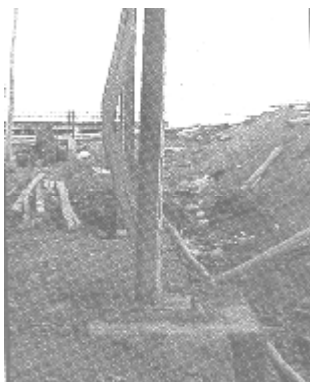
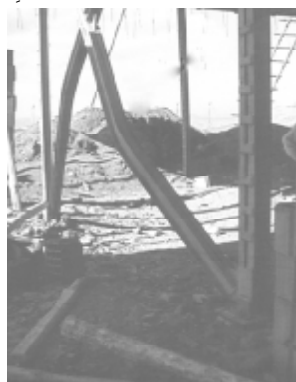
شکل (9)

با توجه به قطع تیر از ستون ، دیگر بادبندها با توجه به نبود ورق های بست برای عملکرد یکپارچه و کاهش لاغری ، توان انتقال بار نداشته و اکثرا کمانش کرده اند شکل (9).

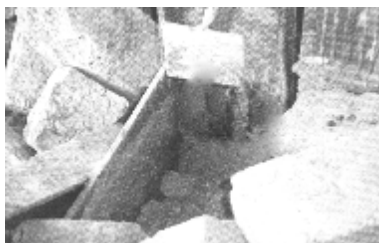
شکل (10)

در سیکل کششی به دلیل ضعیف بودن جوش اتصال عدم اتصال ورق به تیر ، جوش جدا شده و یا جان ستون را چاک داده است شکل (10).

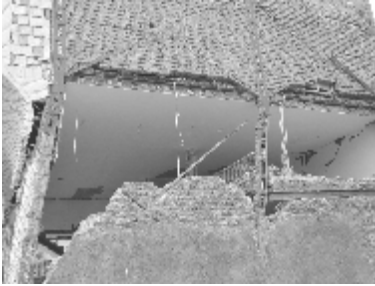
شکل (11)

ایجاد طبقه نرم ، عدم کارایی بادبندها و کمناش کلی ستون ها به دلیل اثر ناشی از تغییر شکل و افزایش بار محوری ستون ناشی از تاثیر اثر شتاب بالای قایم باعث ریزش سازه شده است شکل (11).

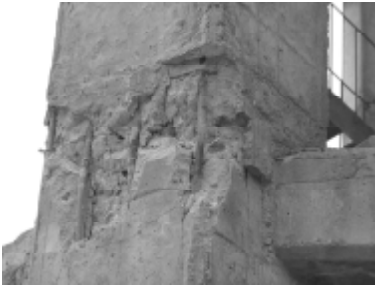
شکل (12)

عدم پوشش کافی بتن روی میلگردها و فاصله زیاد خاموت ها که ترک هایی را در بتن ایجاد کرده است شکل (12).

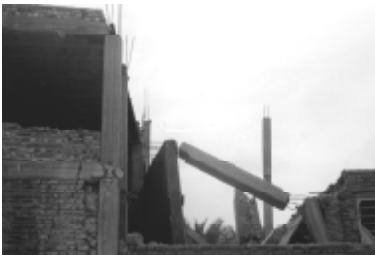
شکل (13)

تشکیل لولای پلاستیک در ستون (کمانه کردن میلگردهای طولی، کمبود خاموت، جدا بودن بتن ستون در محل اتصال) و اجرای بتن ستون در تراز پایین سقف از عوامل تخریب این سازه می باشد شکل (13).

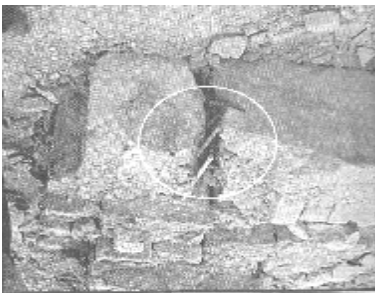
شکل (14)

در این ساختمان شناژها با همدیگر و با ستون کلاف نگردیده بودند و از طرفی قسمتی از شناژهای افقی بر روی دیوارهای خشتی بافت قدیم متکی بودند شکل (14).

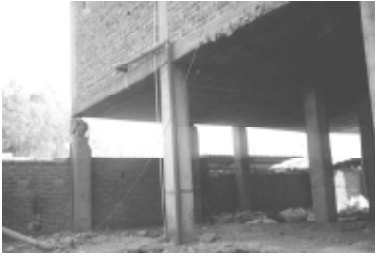
تغییر شکل ستون در محل اتصال که ناشی از نیروی برشی می باشد در شکل (15) نشان داده شده است.

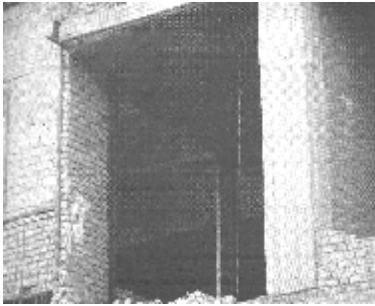
شکل (16)

ابعاد ستون فوقانی از ستون تحتانی بیشتر می باشد ، همچنین اتصال سازه بتنی با سازه فولادی و ضعیف بودن ابعاد تیر سقف و بتن ریزیهای منقطع از عوامل تخریب می باشد شکل (16).

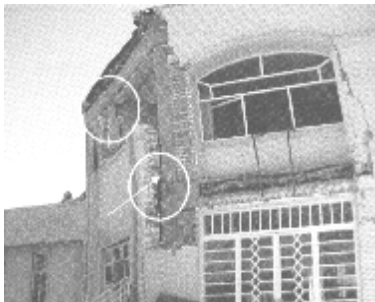
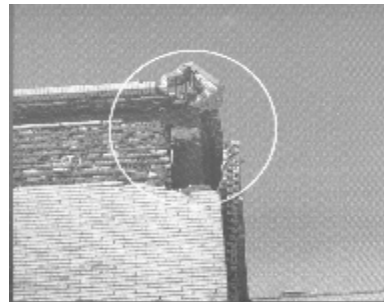
دیوار های پیرامونی و نما در داخل اسکلت چیده نشده اند که عدم اتصال آن به اسکلت باعث فروریختن و جدا شدن بسیاری از این دیوارها از قالب سازه گردیده است که در شکل (17) نشان داده شده است .

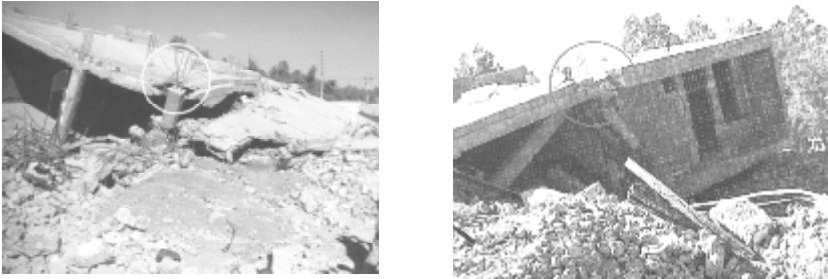
شکل (18)

تیرهای یکی از دهانه های قاب بتنی فاقد اتصال کافی با ستون ها بوده و پس از وقوع زلزله اتصال به کلی قطع شده است و یکی از دهانه ها از روی ستون ها فرو ریخته و دو قاب بتنی با تشکیل مکانیزم خمشی در انتهای ستون ها باعث

گردیده که ستون ها از حالت قائم به شکل مورب در آید شکل (18).
