# گزارش تصویری از بیم

دکتر اکبر واثقی

۸۲/۱۱/۱

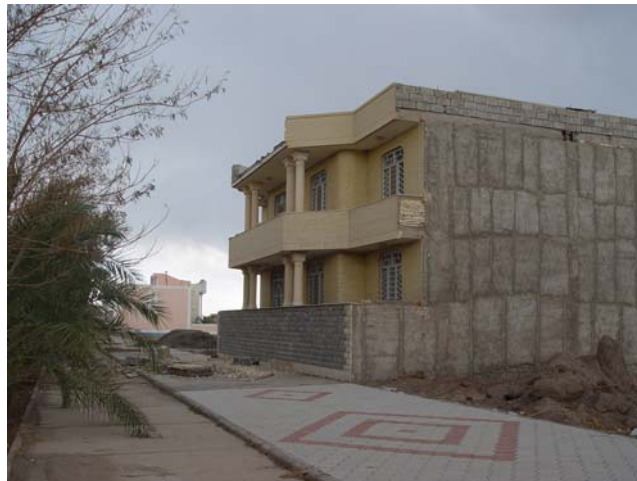
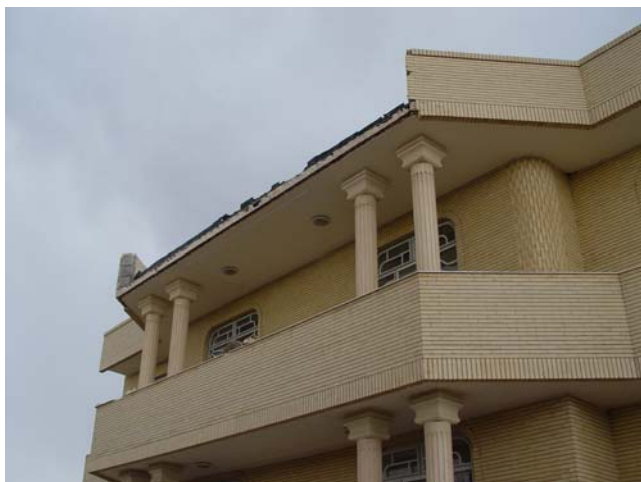
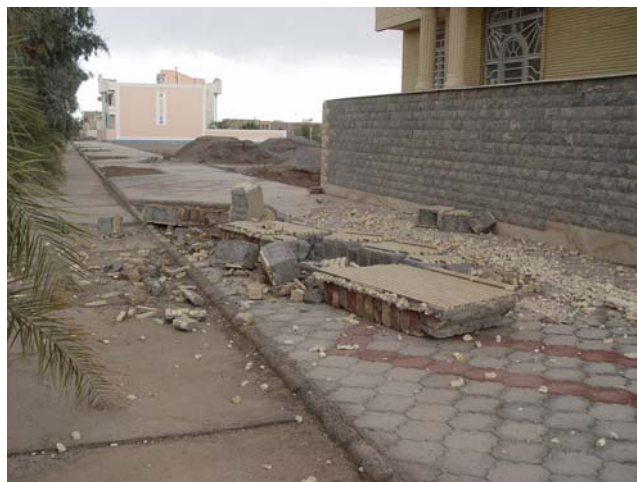
موضوع (۱) : خرابی جانپناهها - نمونه دو

نمونه دیگری از سقوط دیوار جانپناه؛ این نمونه به فاصله تقریبی ۵ کیلومتری شهر بم در ارگ جدید واقع شده است.

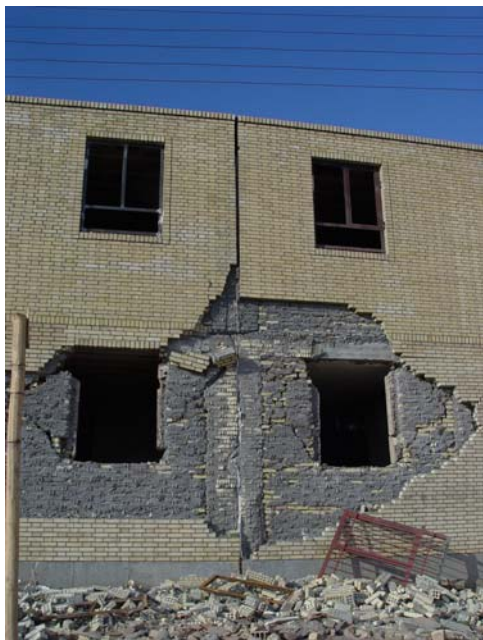
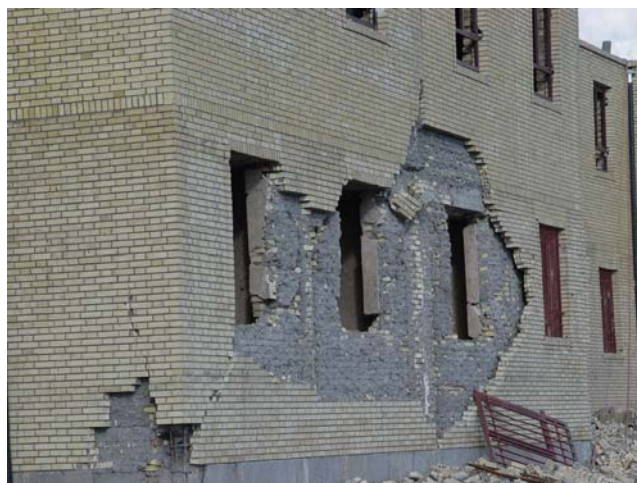
## موضوع (۲): نماها - نمونه دو

استفاده از نمای آجر سه سانتی بدون اتصال مناسب به دیوار آجری (بند ۳-۱۲-۱-استاندارد ۲۸۰۰)، به فرو ریختن نما انجامیده است. این گونه خرابی نما بارها در شهر مشاهده شده است.

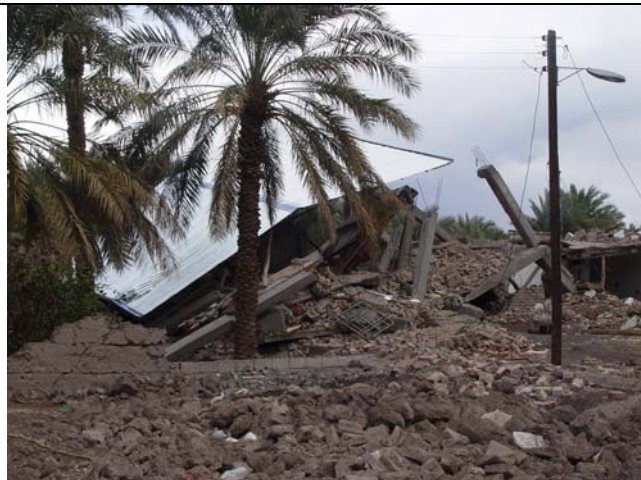
جهت تخریب عمود بر گسل، شرقی - غربی

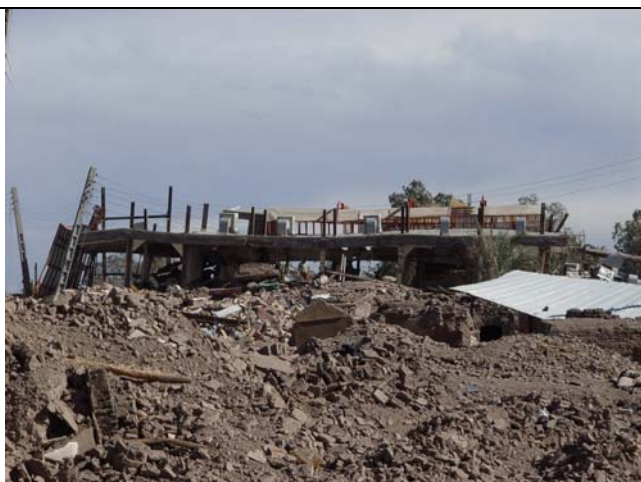
جهت تغییر شکل موازی با گسل، شمال شرقی - جنوب غربی

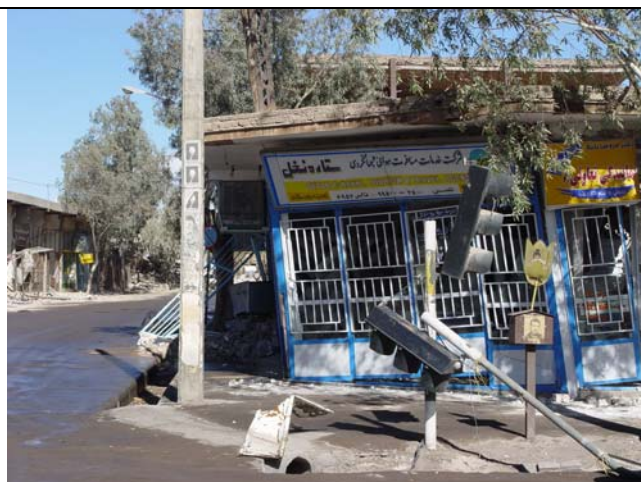
جهت تغییر شکل عمود بر گسل، شرقی - غربی

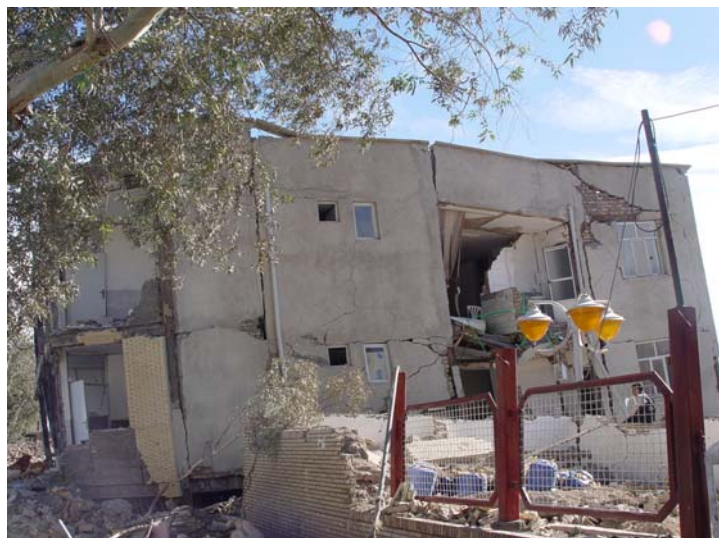
جهت تغییر شکل موازی با گسل، شمال شرقی - جنوب غربی

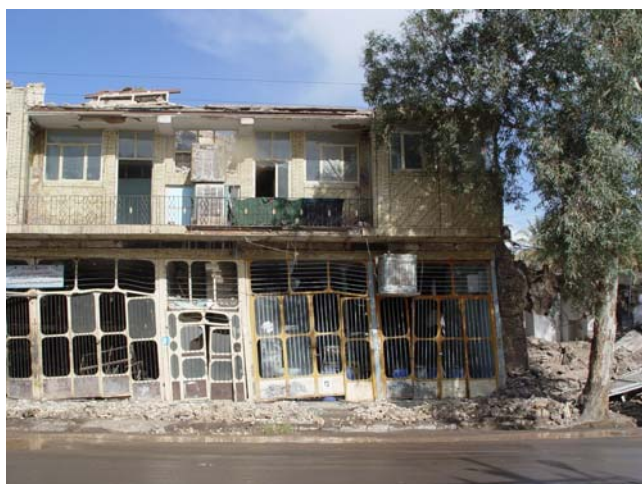
#### موضوع (۴): قابهای فولادی ورودی

استفاده از قابهای فلزی درهای ورودی در تراز پارکینگ و مغازه ها عامل موثری در ایجاد سختی جانبی مقاوم در برابر تغییر شکل‌های جانبی ساختمان است. با وجود طبقه ای بدون دیوار پرکننده و بادبند در تراز هم کف وجود قابهای ورودی فلزی در این تراز مانع تخریب ساختمان شده و همانند دیوار برشی فلزی عمل کرده است در تصاویر زیر نمونه‌ای از این عملکرد مشاهده می‌شود.

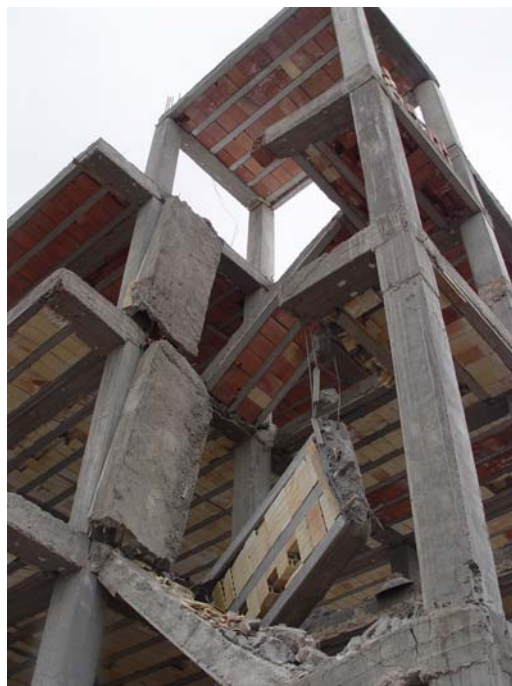
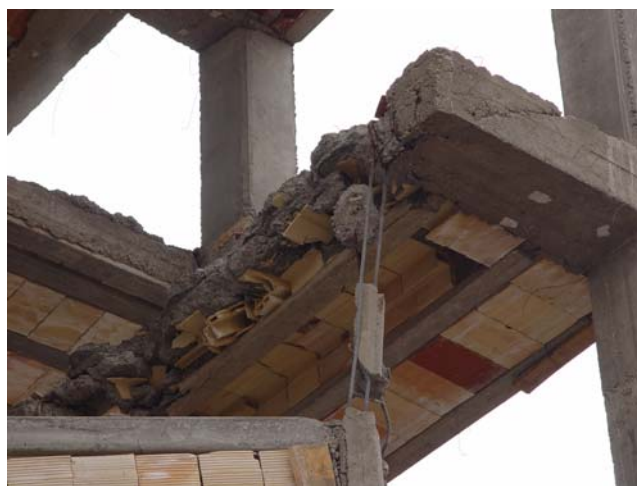
### موضوع (۵): خرابی راه پله ها

ساختمان بتنی بدون هیچگونه خرابی سازه‌ای . تخریب راه پله ساختمان. ظاهرا تسلیح کافی برای دال پله استفاده نشده است.

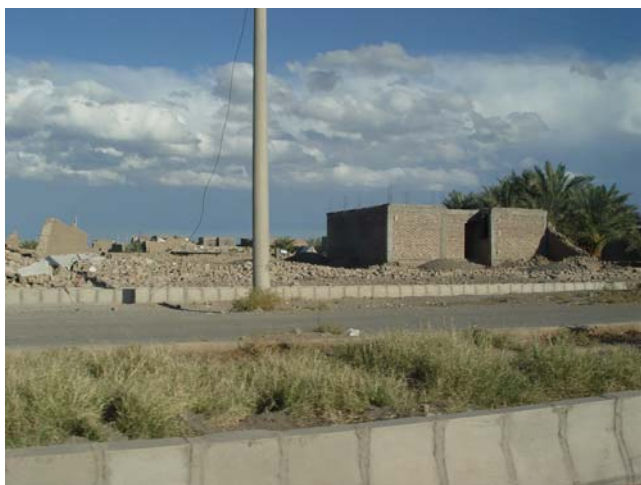
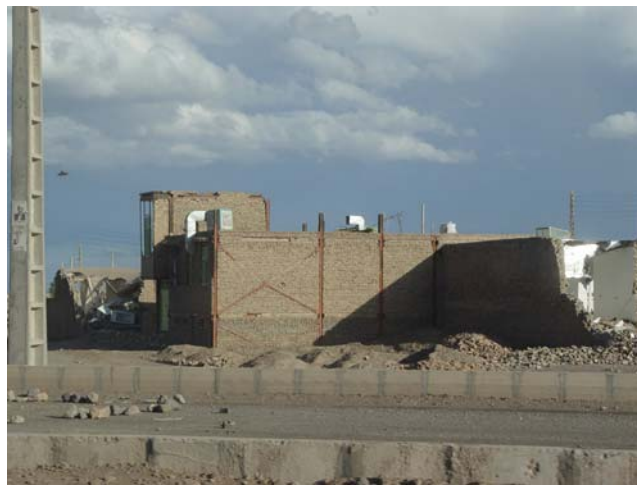
## موضوع (۶): ساخت و ساز مناسب

با وجود گستردگی خرابیها باز هم تعدادی منزل مسکونی سالم مشاهده می‌شود. ساختمانهای نشان داده شده همگی در محوطه‌ای قرار گرفته‌اند که تا شعاع چند صد متری همه منازل تخریب شده یا آسیب جدی دیده‌اند.  
ساخت و ساز مناسب = حفظ جان ساکنین

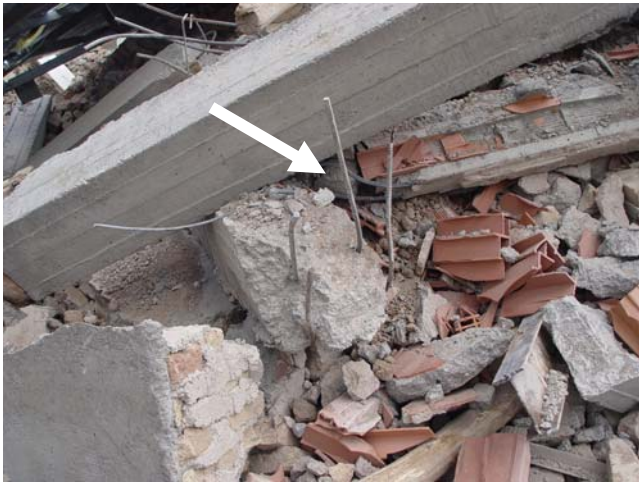
موضوع (۷): تخریب ساختمانهای بتنی - نمونه ۱

طول مهاري ناكافي ميلگردهاي انتهائي تير

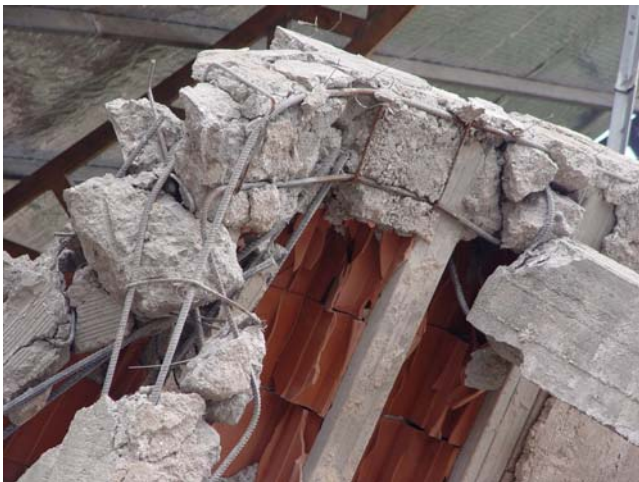
فاصله زياد خاموتها (فاصله خاموتها ۴۰ و ارتفاع مقطع ۲۰ سانتی متر است)

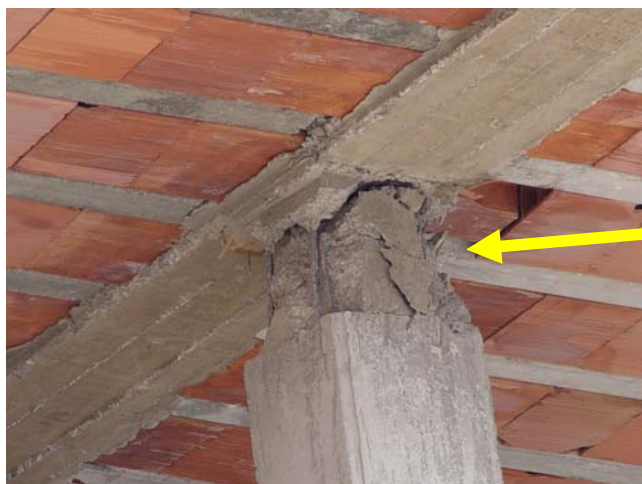
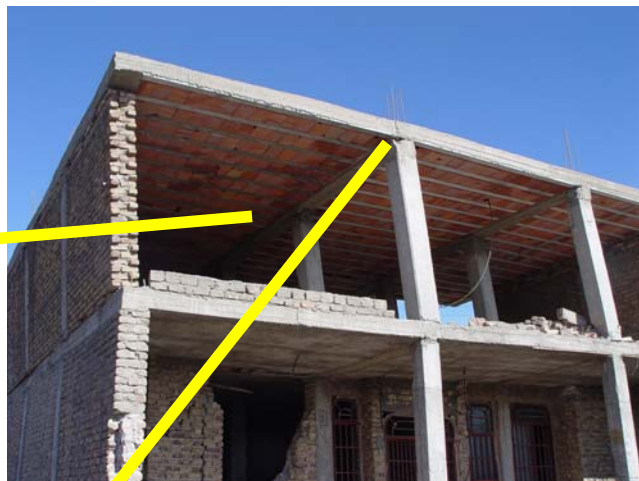
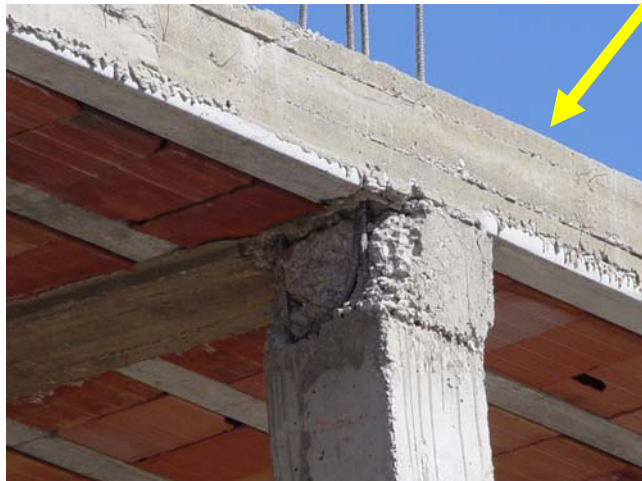
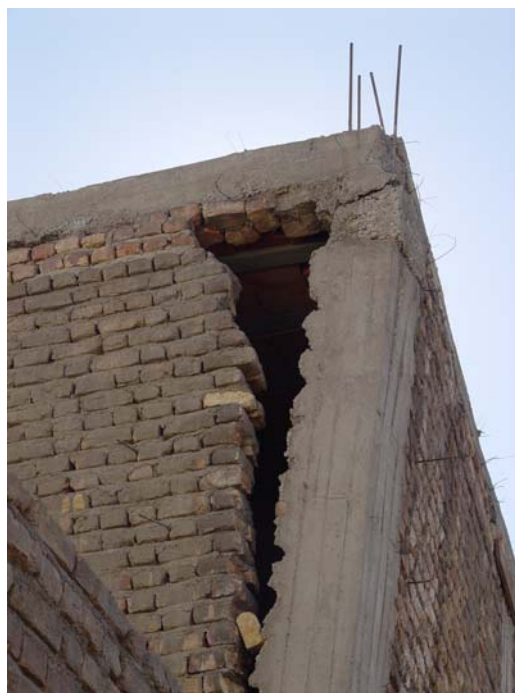
## موضوع (۷): تخریب ساختمانهای بتنی - نمونه ۲

در این تصاویر تغییر شکل زیاد طبقه دوم ساختمان بتنی با خرد شدن بتن ابتدا و انتهای ستون مشاهده می‌شود. تغییر شکل طبقه در جهت شرقی - غربی و عمود بر گسل است.

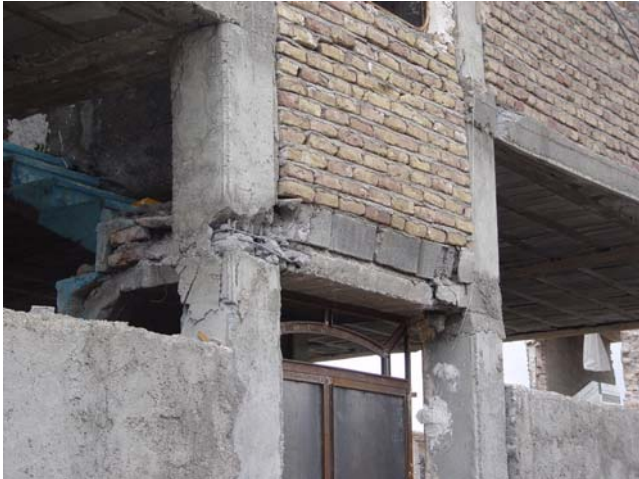
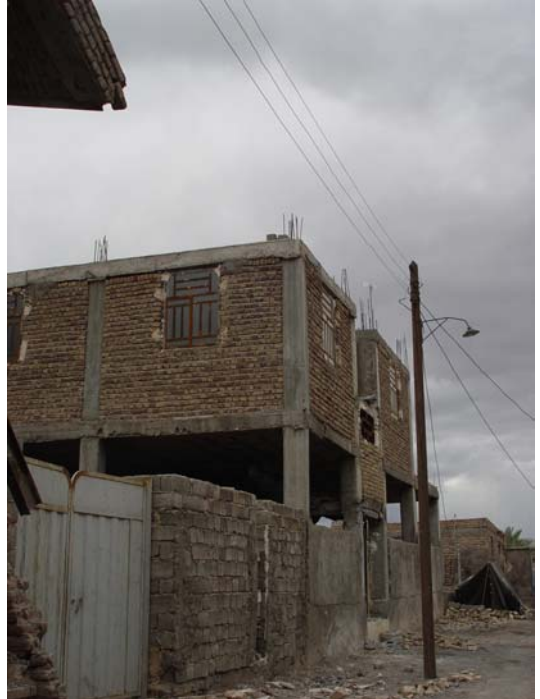
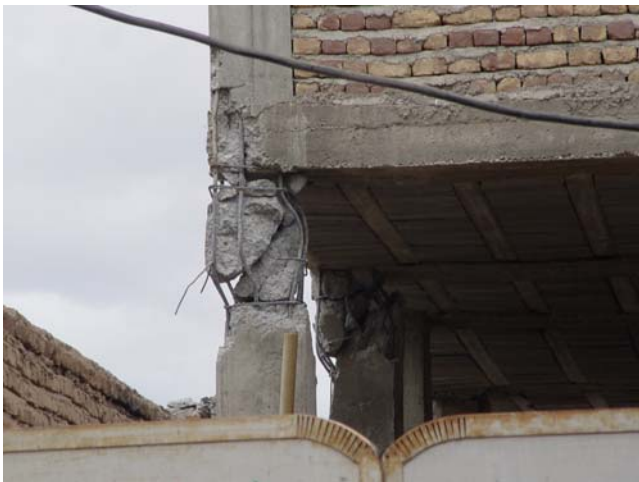
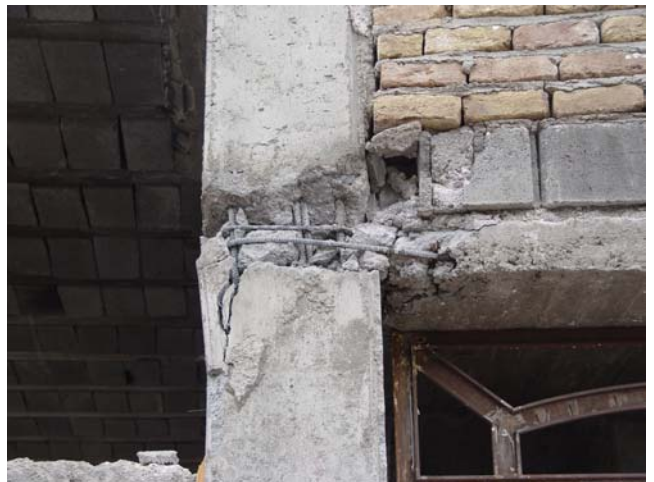
موضوع (۷): تخریب ساختمانهای بتنی - نمونه ۳

خرد شدن بتن بالا و پایین ستونها. پاره شدن خاموتها - کمانش میلگردهای قائم

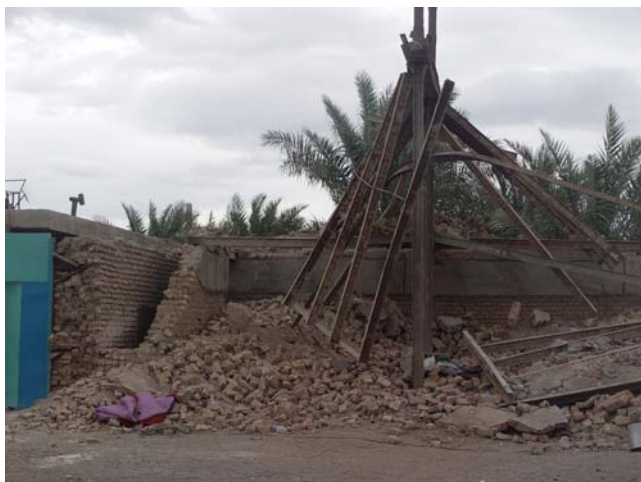
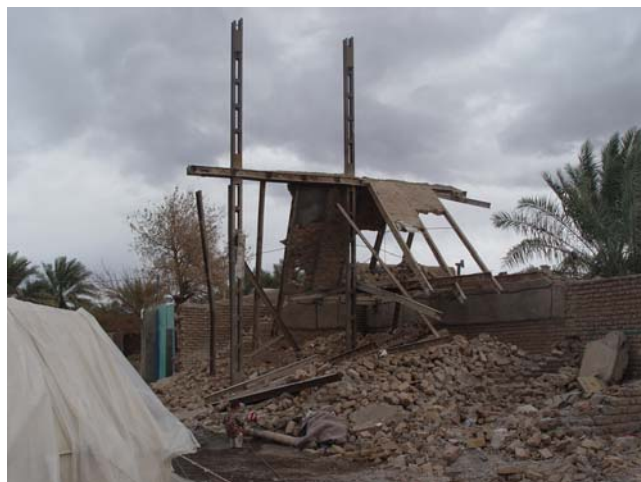
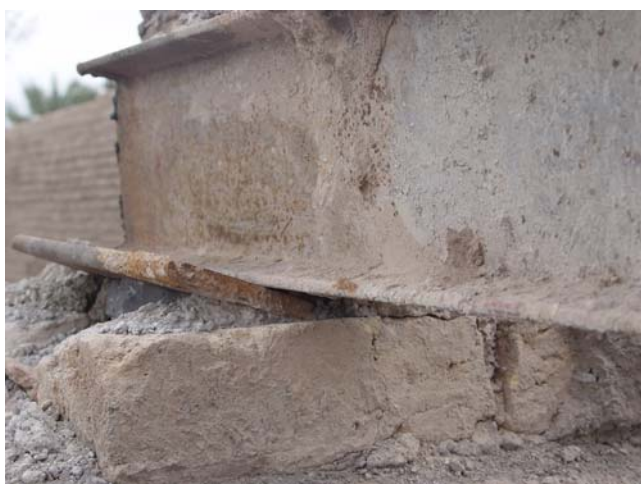
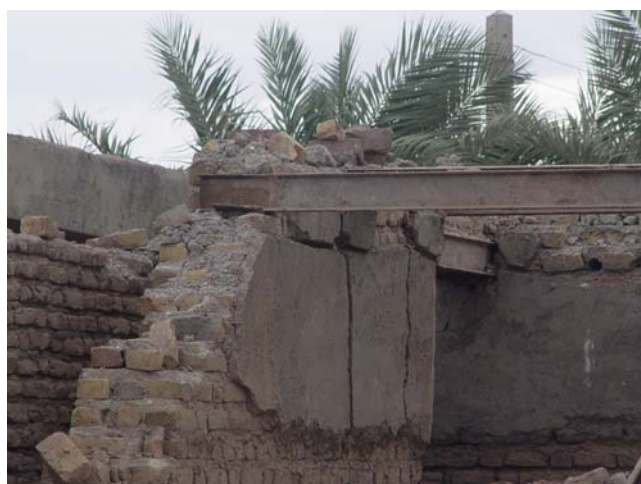
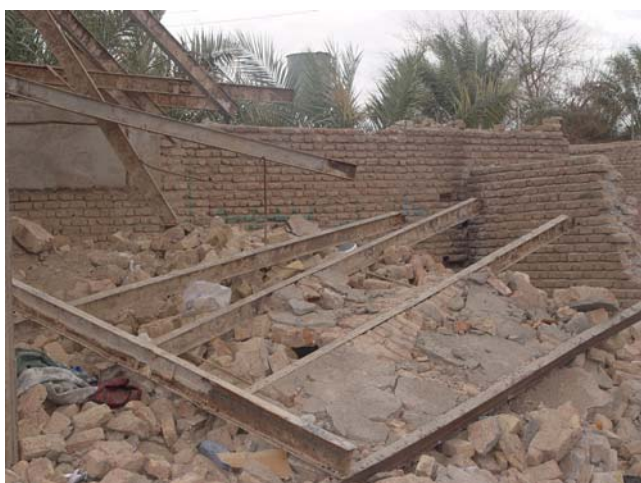
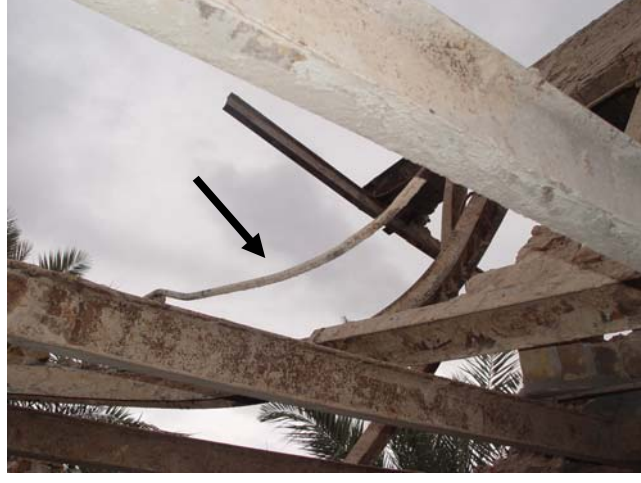
## موضوع (۸): تخریب ساختمان نیمه بنایی

تخریب دیوارهای باربر پیرامونی منجر به ناپایداری سقف و ریزش آن شده است. در تصاویر اتصال تیر سقف با ورق زیر سری بدون وجود کلاف افقی نشان داده شده است. این اتصال به صورت اتکایی بوده است. تیرهای سقف به کمک یک میلگرد در فواصل تقریبی ۱۰۰ سانتی متر از بال بالایی به یکدیگر متصل شده‌اند اما این کار مانع از ریزش آجرهای بین تیرها نشده است.

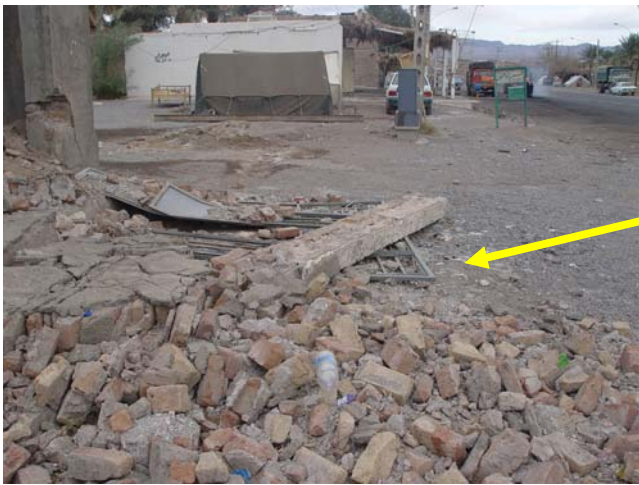
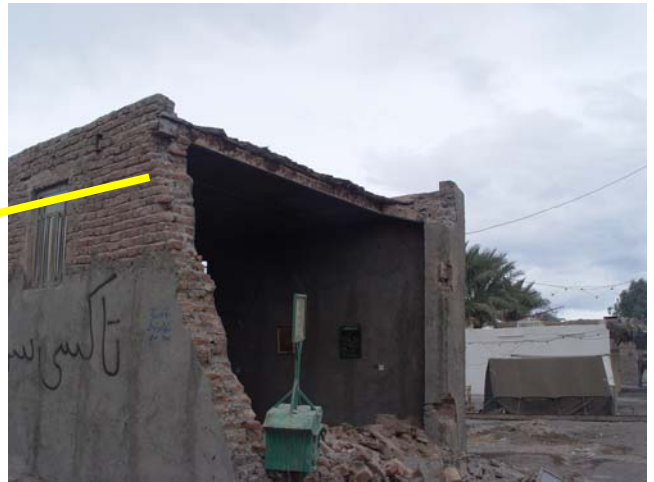
فرو افتادن تیر انتهایی سقف که به تیرهای کناری خود در سقف مهار نشده است.

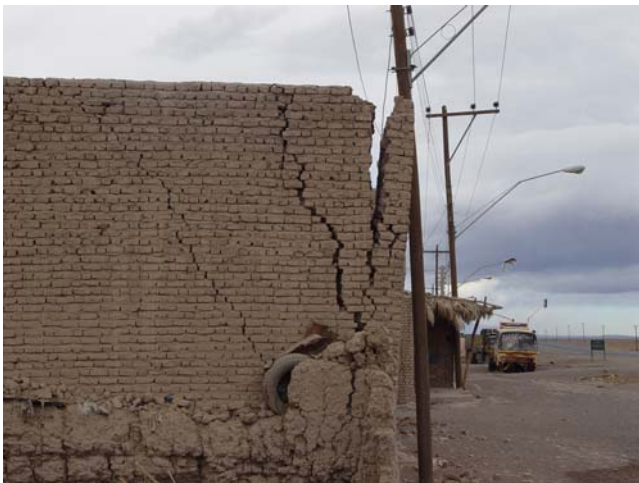
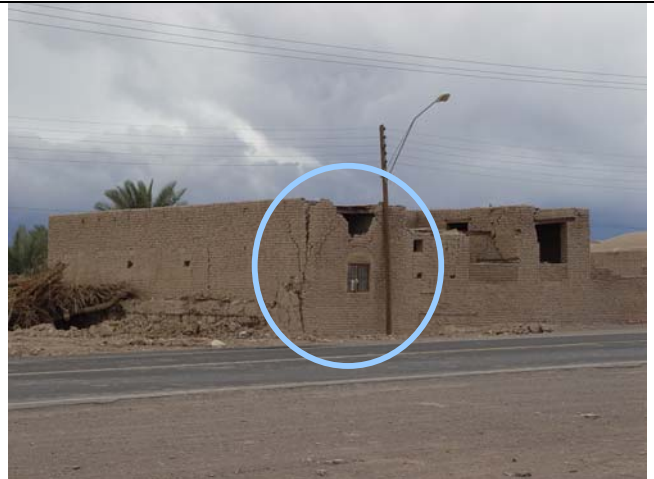
حرکت خارج از صفحه دیوار باربر . تیر برق مانع از افتادن دیوار شده است. طبق دستورالعمل بهسازی ساختمانها در برابر زلزله برای ممانعت از حرکت خارج از صفحه دیوار لازم است از اتصال یا تسلیح مناسب استفاده شود.

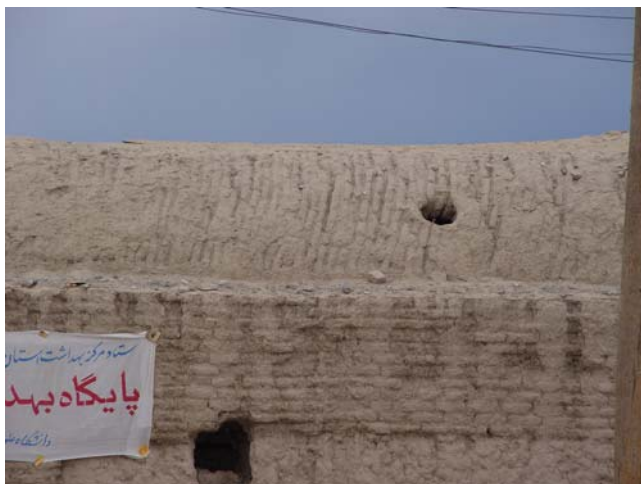
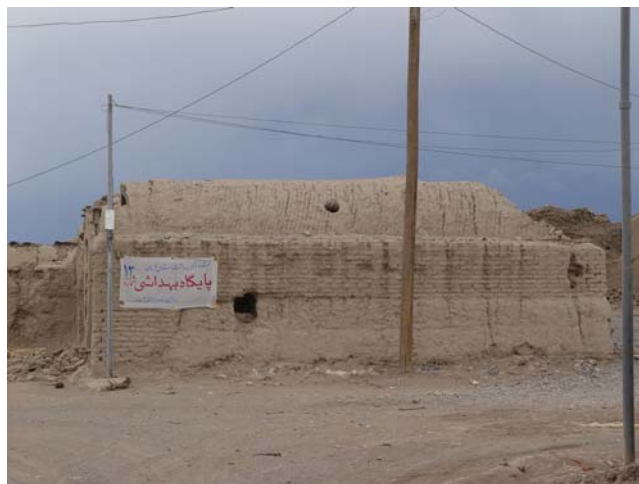
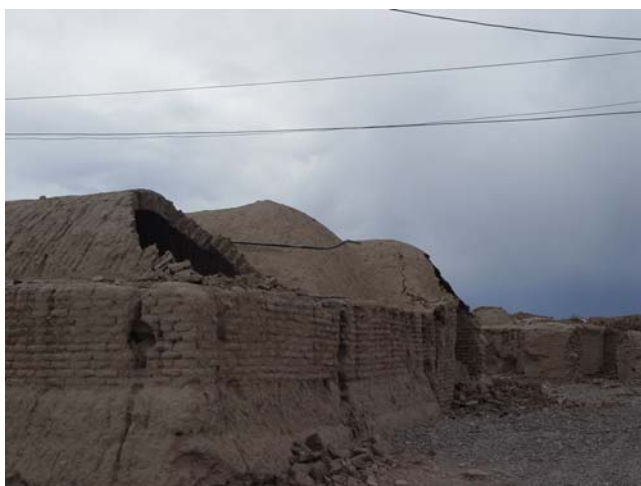
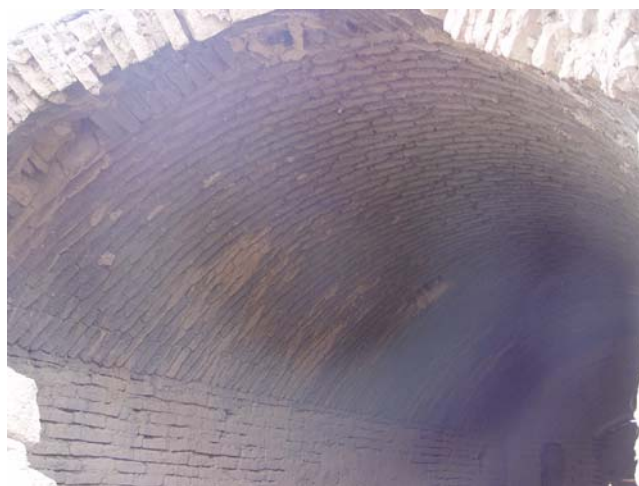
## موضوع (۹): ساختمانهای بنایی

ساختمانهای بنایی سنتی در منطقه با سیستم سقف گنبدی آجری در صورتیکه پایه‌های نگهدارنده سقف پایدار بمانند، سقف استقامت خود را حفظ می‌کند.

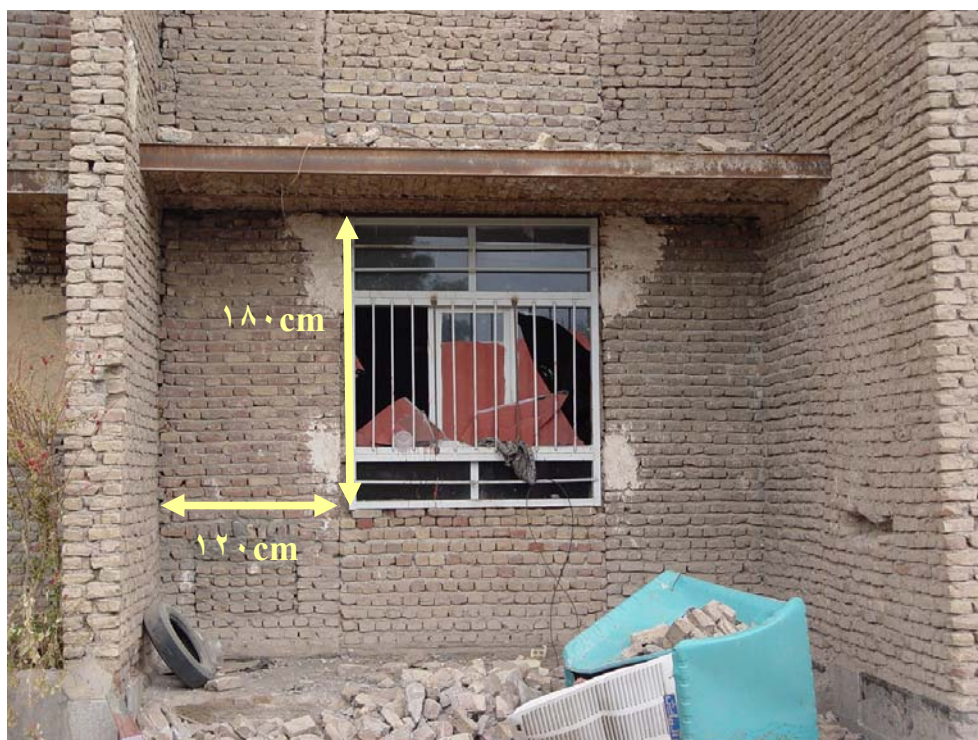
در تصویر ابعاد بازشو و فاصله آن از کنار دیوار نشان داده شده است. طبق ضوابط فاصله بازشو از کنار دیوار باید بزرگتر از ۲/۳ ارتفاع بازشو باشد. که در این مورد رعایت شده است.

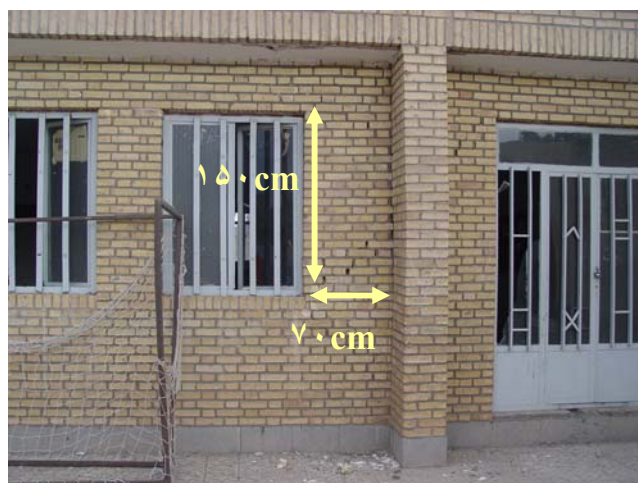
فاصله ۲/۳ ارتفاع بازشو از انتهای دیوار رعایت نشده است.

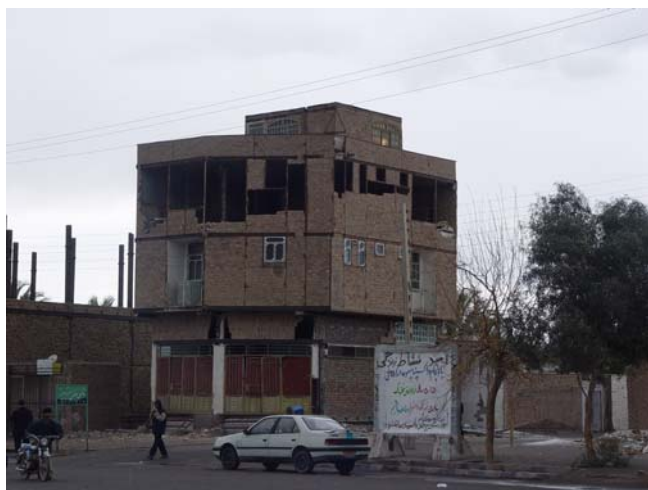
موضوع (۹): ساختمانهای بنایی

دیوارهای آجری که آجرهای آن از جهت کم عرض خود چیده شده‌اند (۵ سانتی متری). استفاده از نبشی های فلزی به عنوان نگهدارنده دیوار در این زلزله و زلزله آوج عملکرد خوبی در نگهداشتن دیوار داشته است.

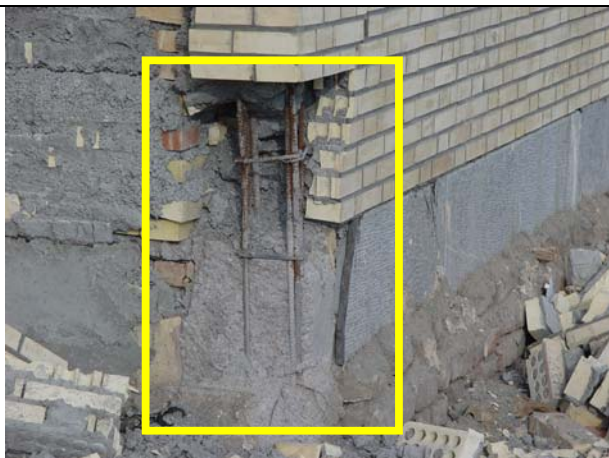
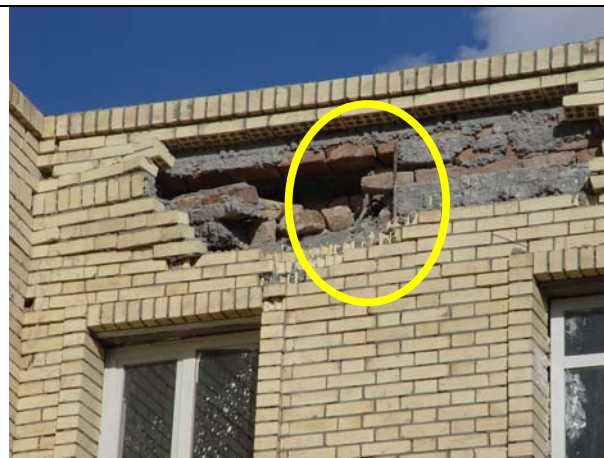
## موضوع (۱۰): خرابی خرپشته ها

در تصاویر اجرای کیفیت کلافهای بتنی در ساختمان دیده می شود.
